四川省都江堰灌区续建配套与节水改造外江  
灌区三合堰干渠整治工程

水土保持设施验收报告

建设单位：四川省都江堰外江管理处

编制单位：贵阳浩美工程管理服务中心

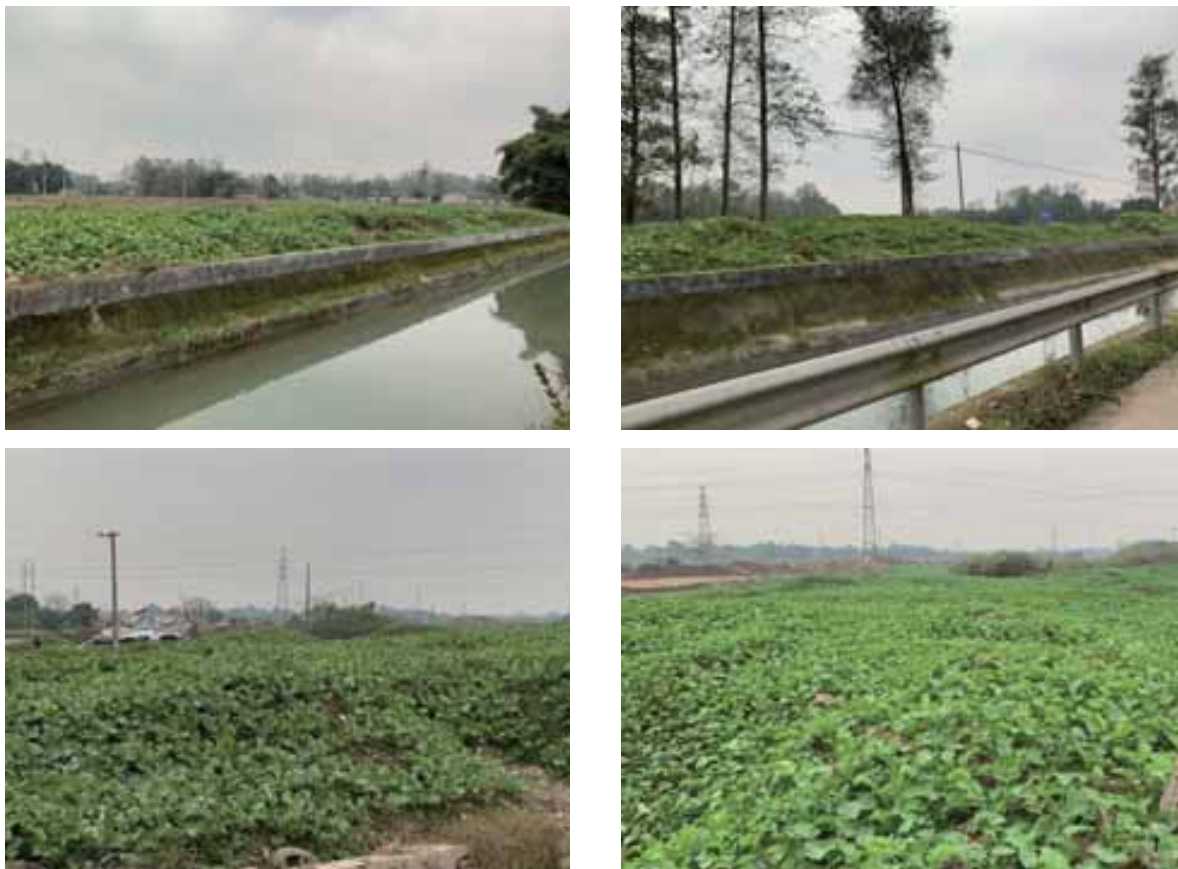
根据现场调查及查阅监理、施工资料，本工程在施工过程共产生弃方 4.91 万 m<sup>3</sup>，弃方主要为渠底淤泥，全部平铺于干渠两侧管理范围内用于改良土壤。工程实际未布设弃渣场。

图 3.2-1 干渠两侧渠底淤泥改良耕地现状

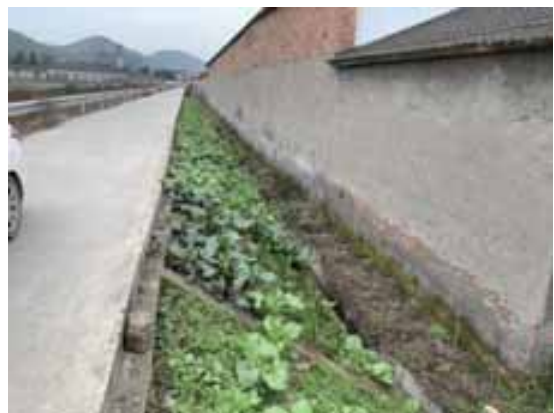
维修养护通道护坡

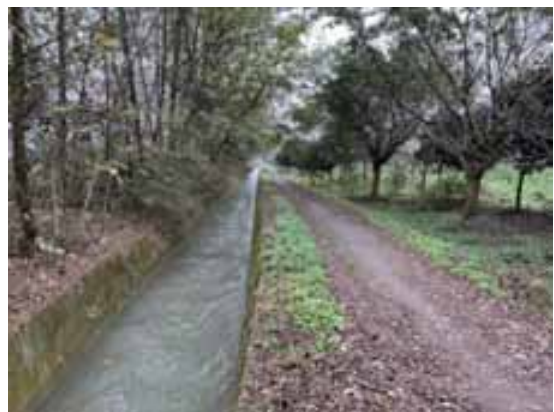
施工道路保留

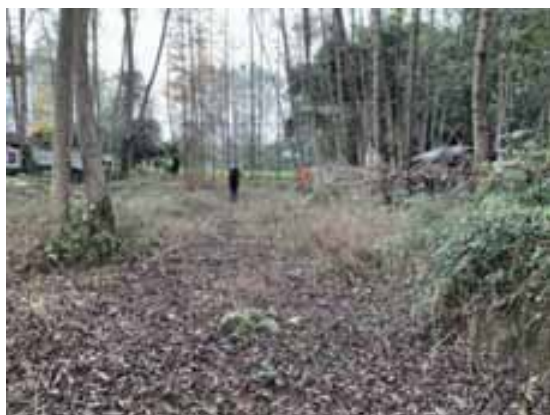
施工道路恢复

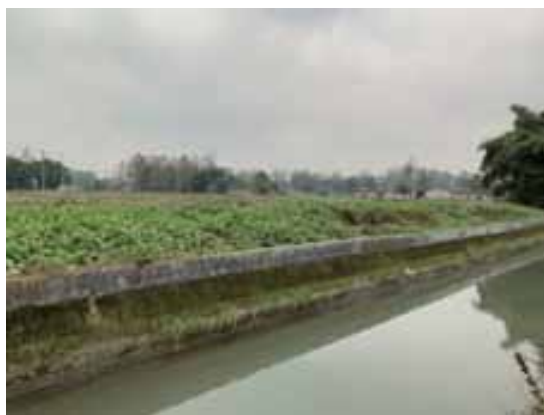
弃土改良耕地

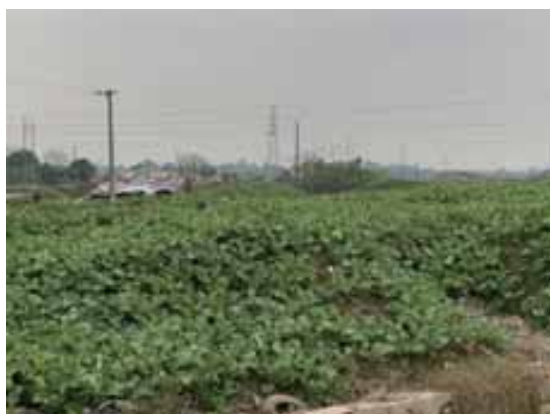
弃土改良耕地

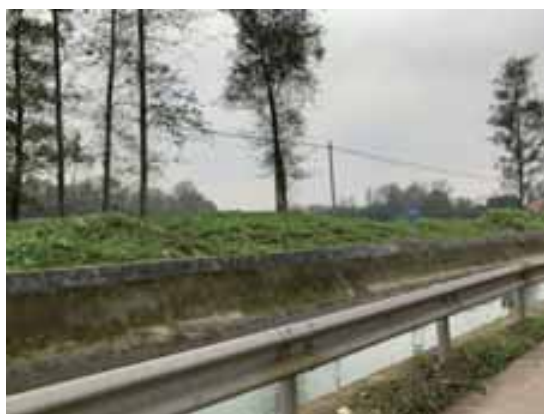
弃土改良耕地

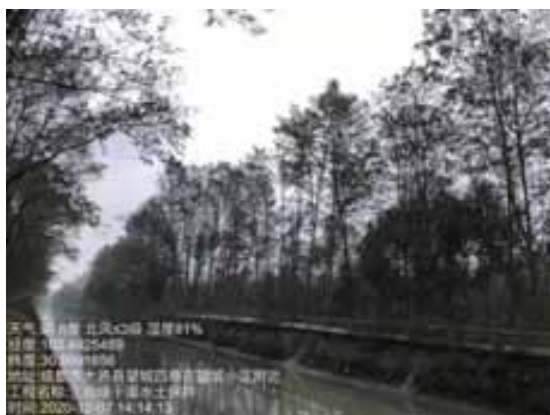
干渠两侧植被恢复

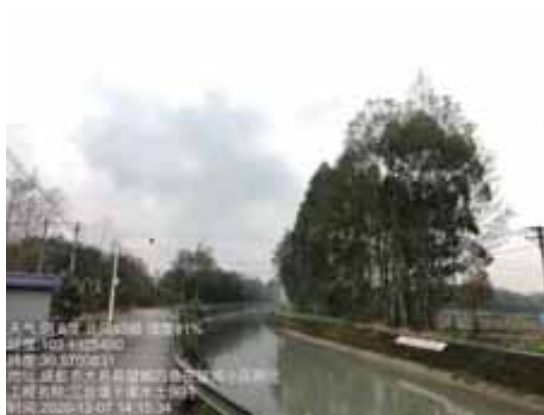
干渠两侧植被恢复

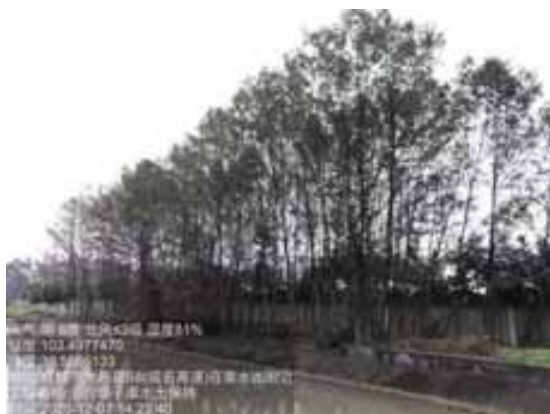
干渠两侧植被恢复

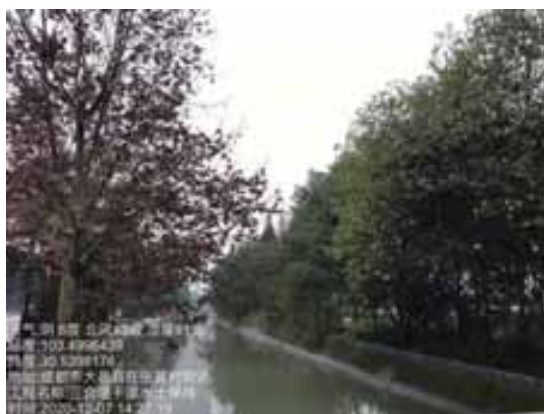
干渠两侧植被恢复
