四川省三台县鲁班水库除险加固工程

# 水土保持方案报告表

(报批稿)

编制单位：中水君信工程勘察设计有限公司

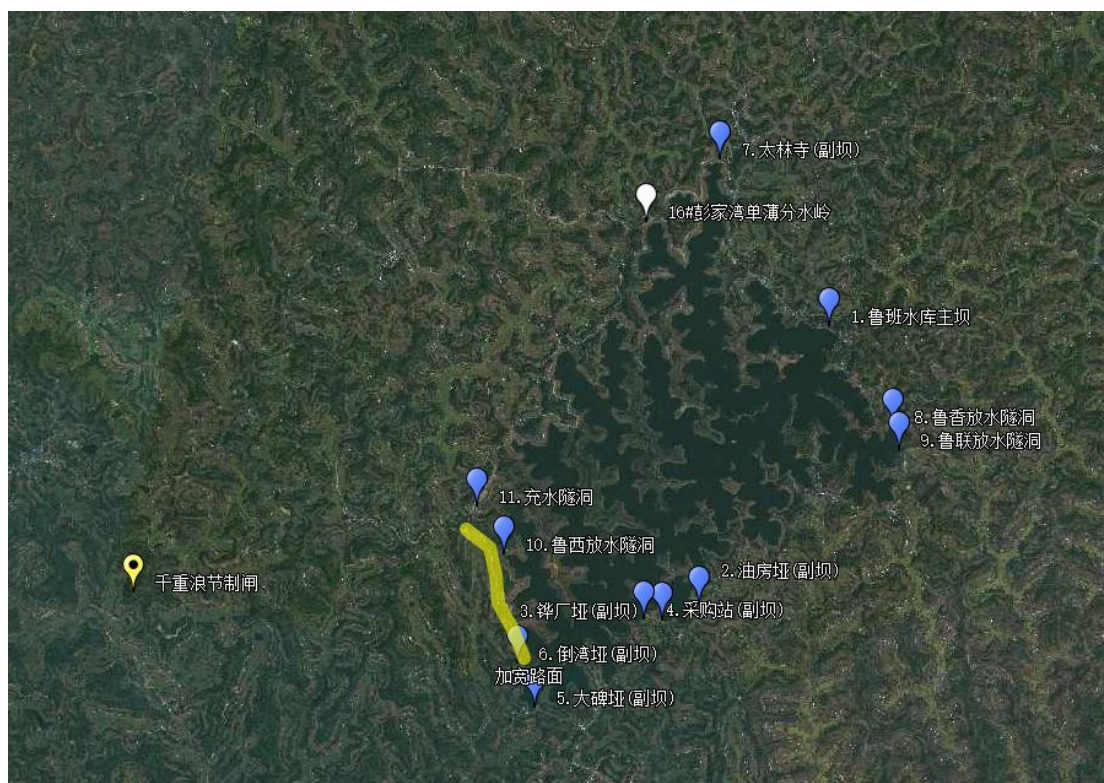
图 2.1-1 平面布置示意图

本工程位于绵阳市三台县鲁班镇，涪江流域凯江一级支流绿豆河上，地理座标东经  $104^{\circ}59' \sim 105^{\circ}01'$ ，北纬  $30^{\circ}53' \sim 30^{\circ}56'$  之间（地理位置中心坐标  $105^{\circ}0'31.31''\text{E}$ ， $30^{\circ}54'31.87''\text{N}$ ）。水库距鲁班镇 1.0km，距三台县城区 30.0km（县境公路已通往坝址），现有环库公路长约 26km。枢纽主要由 1 座主坝（钢筋混凝土面板干砌条石坝）、6 座副坝（其中：浆砌条石重力坝 2 座、粘土斜墙石渣坝 4 座）、1 处放空设施、5 处灌溉放水设施组成。工程平面布置详情见下图。

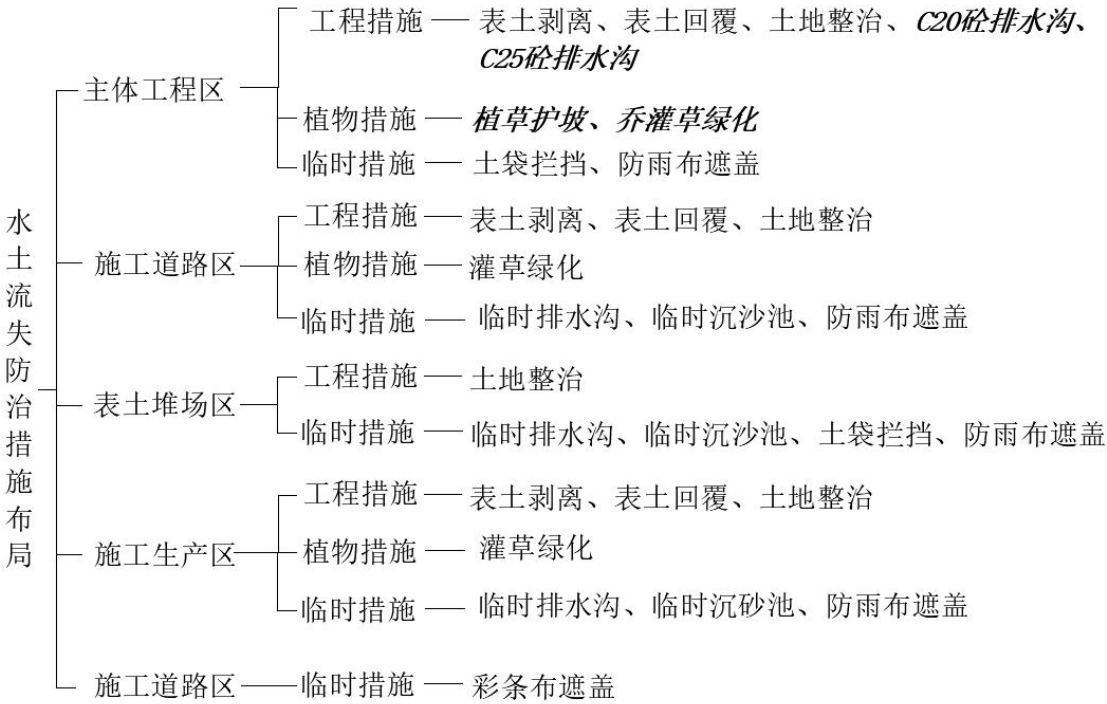
图 5.2-1 水土流失防治措施体系框图

注：加粗斜体表示主体设计水土保持措施

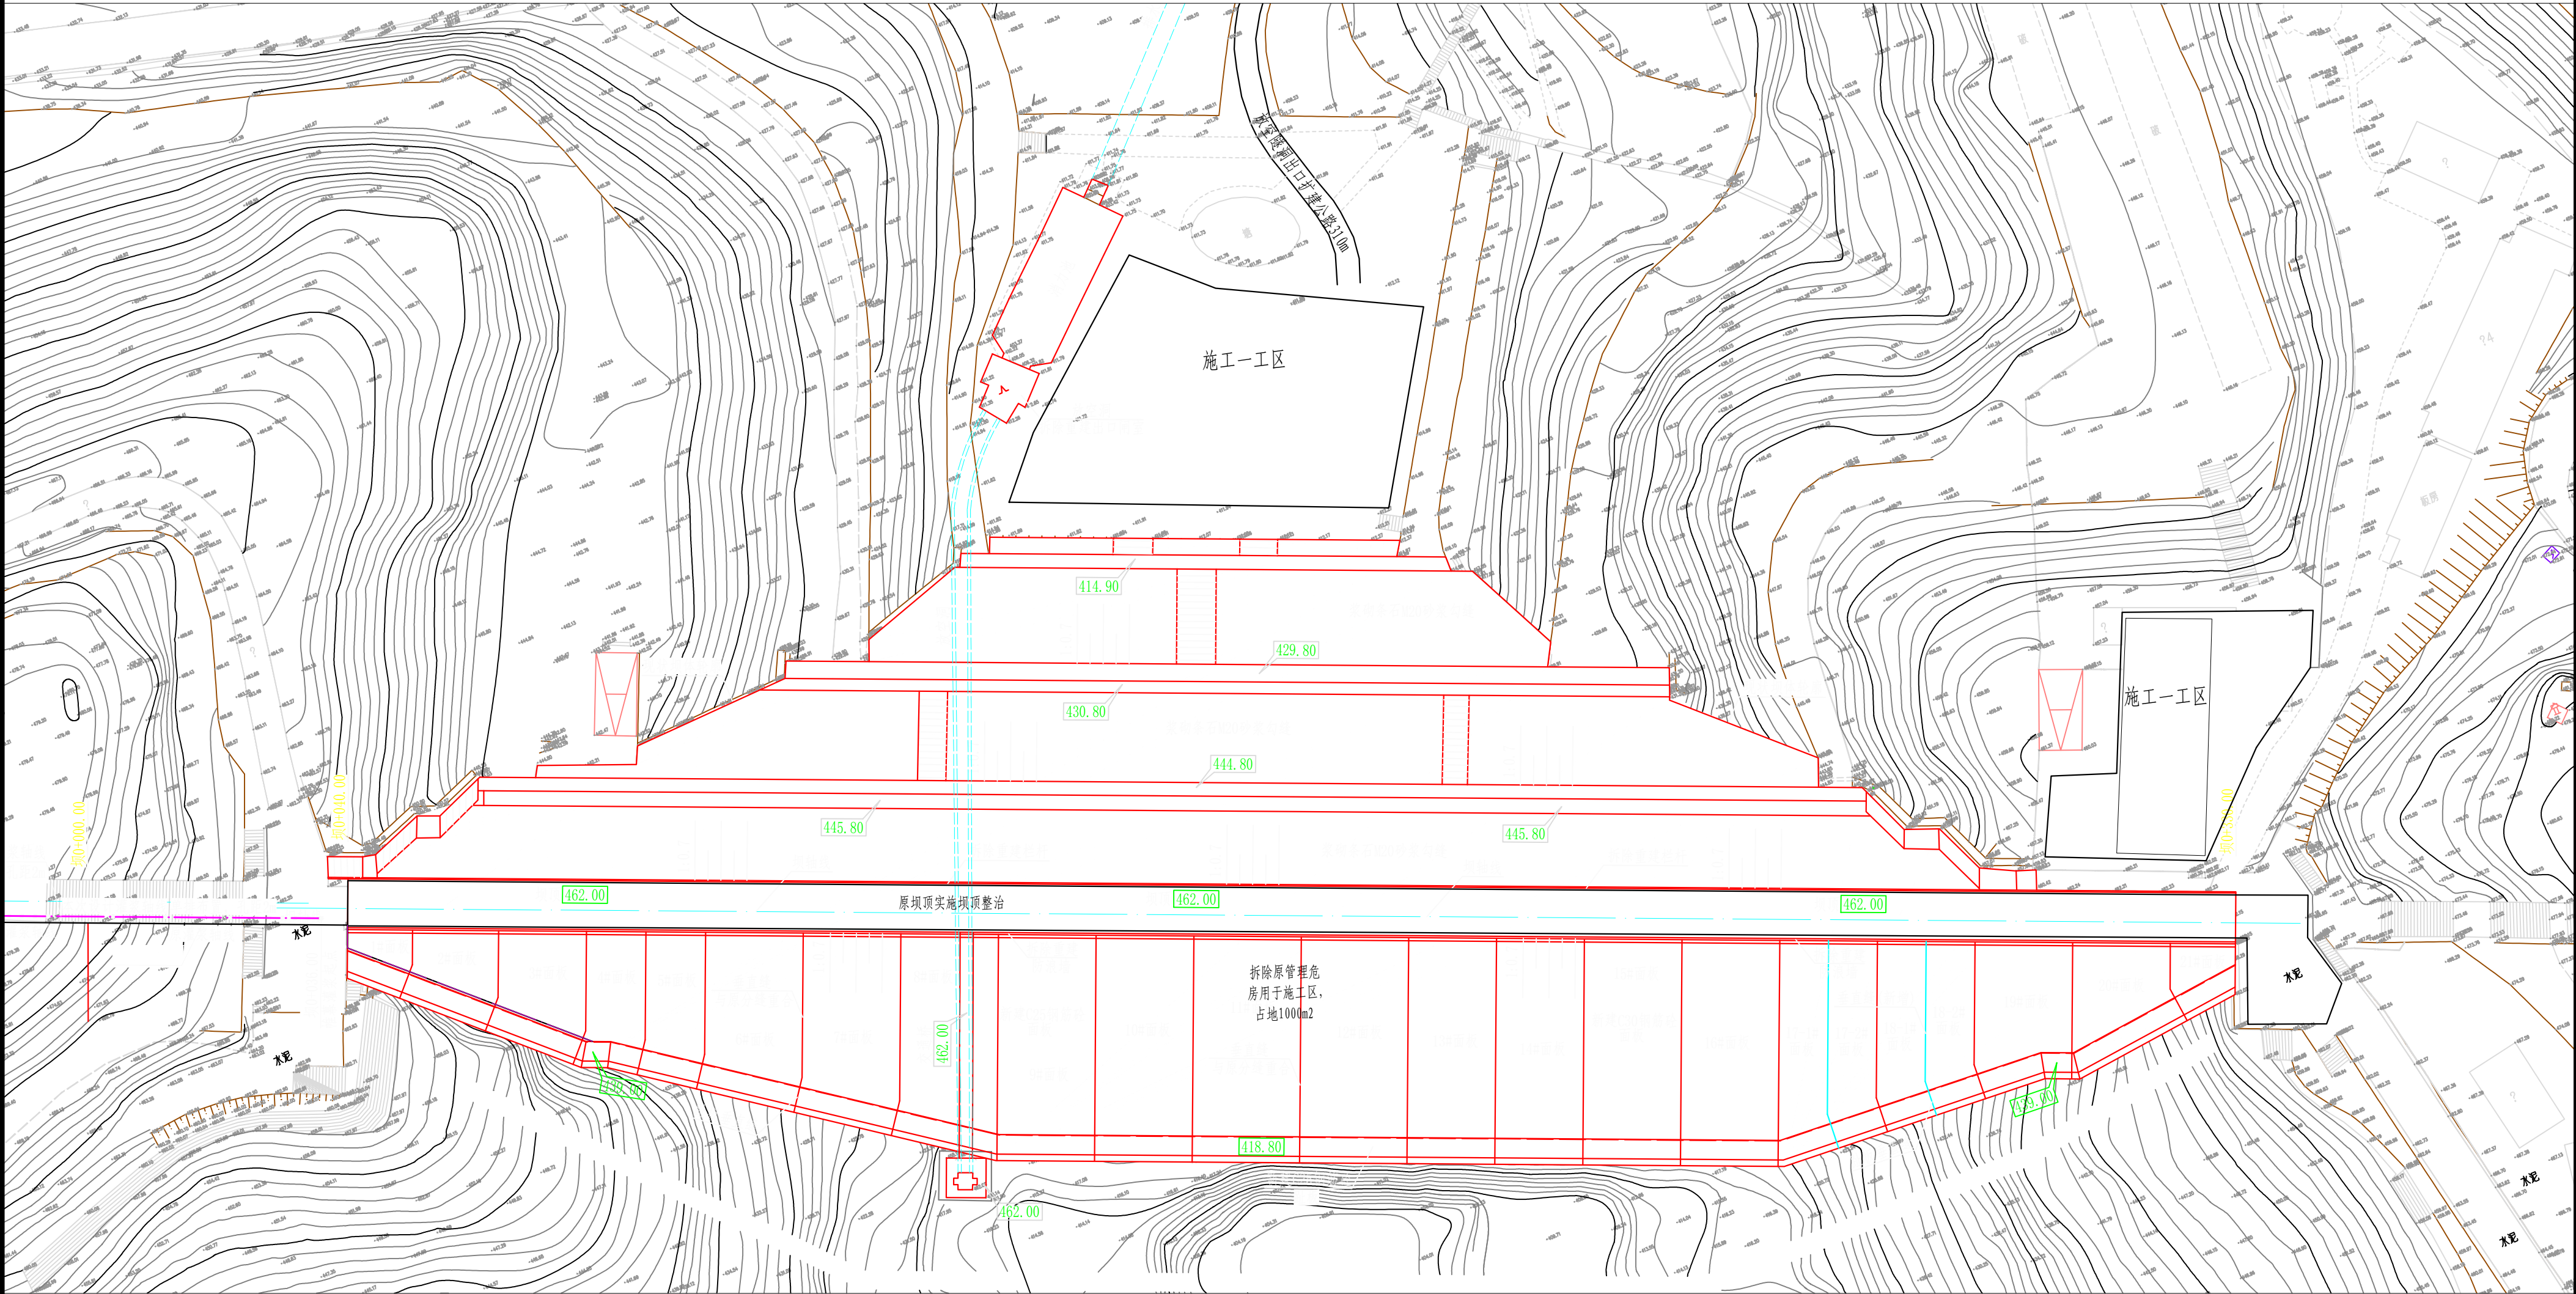
鲁班水库除险加固工程主坝工程施工总布置平面图

说明:  
1、鲁班水库除险加固工程主坝枢纽放空隧洞出口现有管理站公路与新大路相接, 路面为2.5m宽混凝土路面, 结合永久性公路, 施工期对该公路扩建为3.5m宽混凝土路面。  
2、主坝枢纽共划分为一个大工区, 分别在右岸和放空隧洞出口分散布置2个施工区, 占地面积共计2600平。

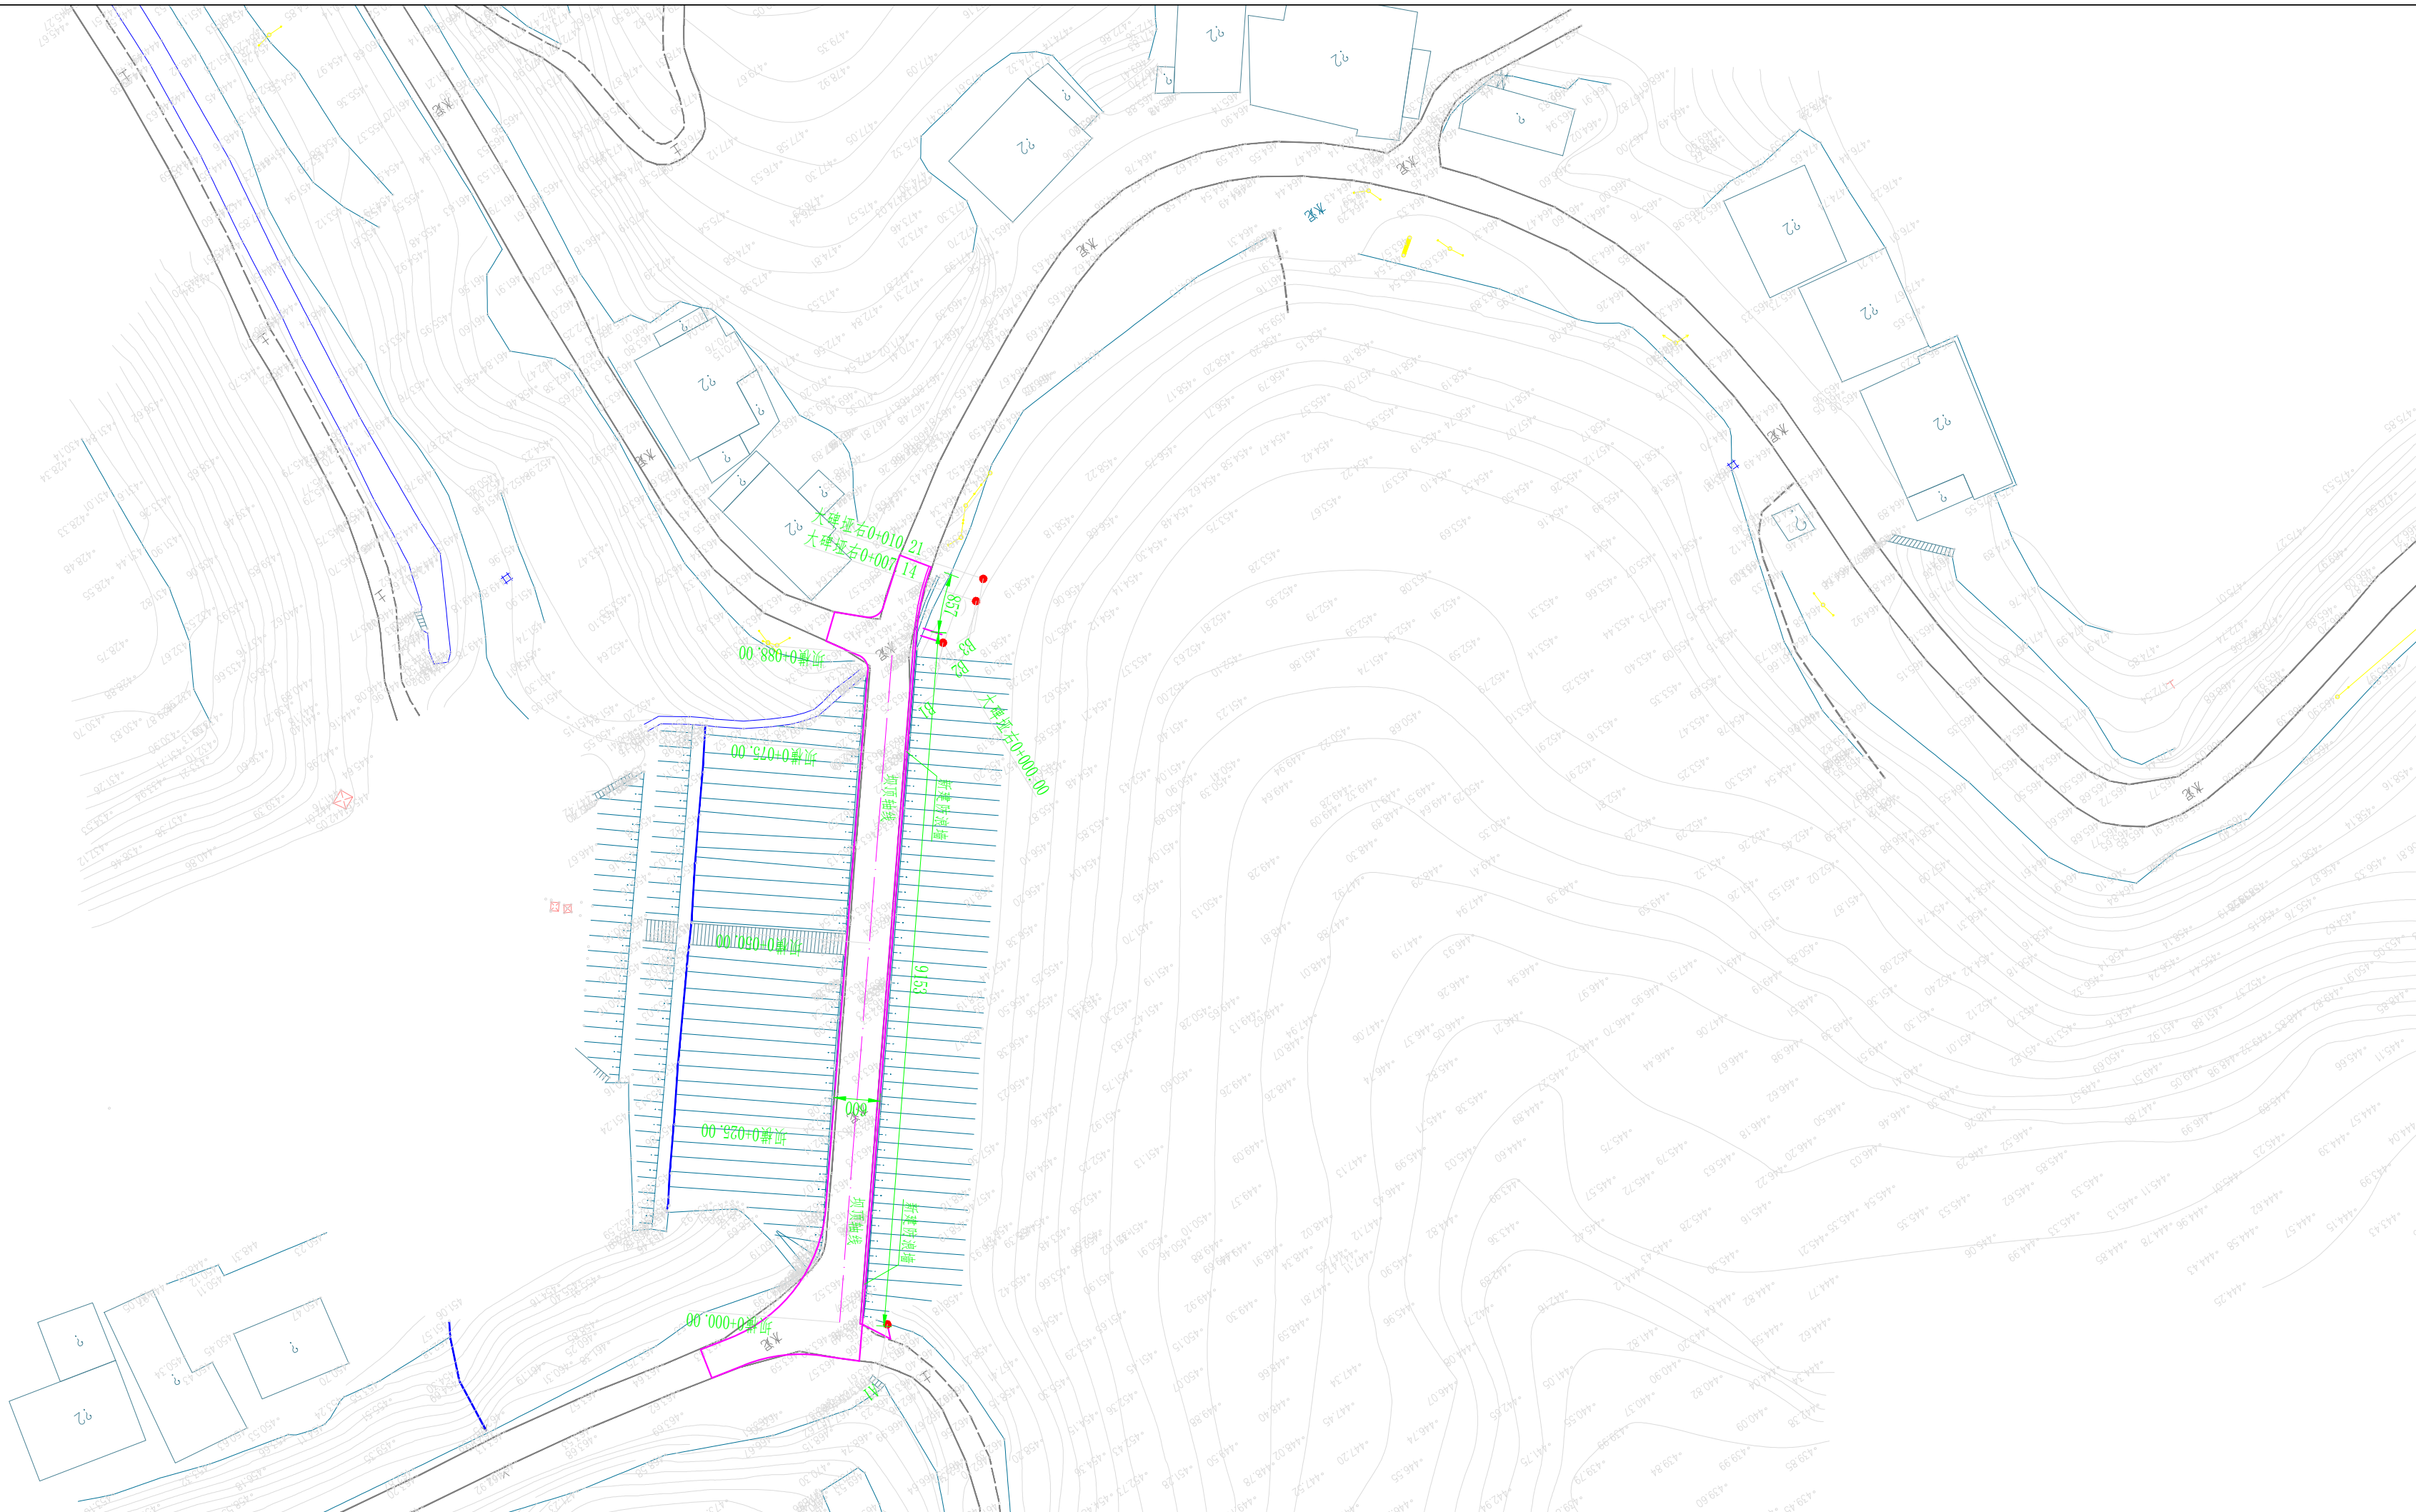
鲁班水库除险加固工程大碑垭副坝工程施工总布置平面图

- 说明:
- 1、鲁班水库除险加固工程油房垭、采购站、铎厂垭、大碑垭和倒湾垭副坝现有环湖公路连接左、右岸，坝顶改造工程半幅施工，需对现有通行影响，施工期在堤后新建场内临时公路与现有公路相接即可满足交通运输需要。
  - 2、施工区主要布置在大碑垭副坝环湖公路靠山侧，负责油房垭、采购站、铎厂垭、大碑垭和倒湾垭副坝五座副坝坝顶改造和大碑垭和鲁西放水隧洞施工，占地总面积1200平。

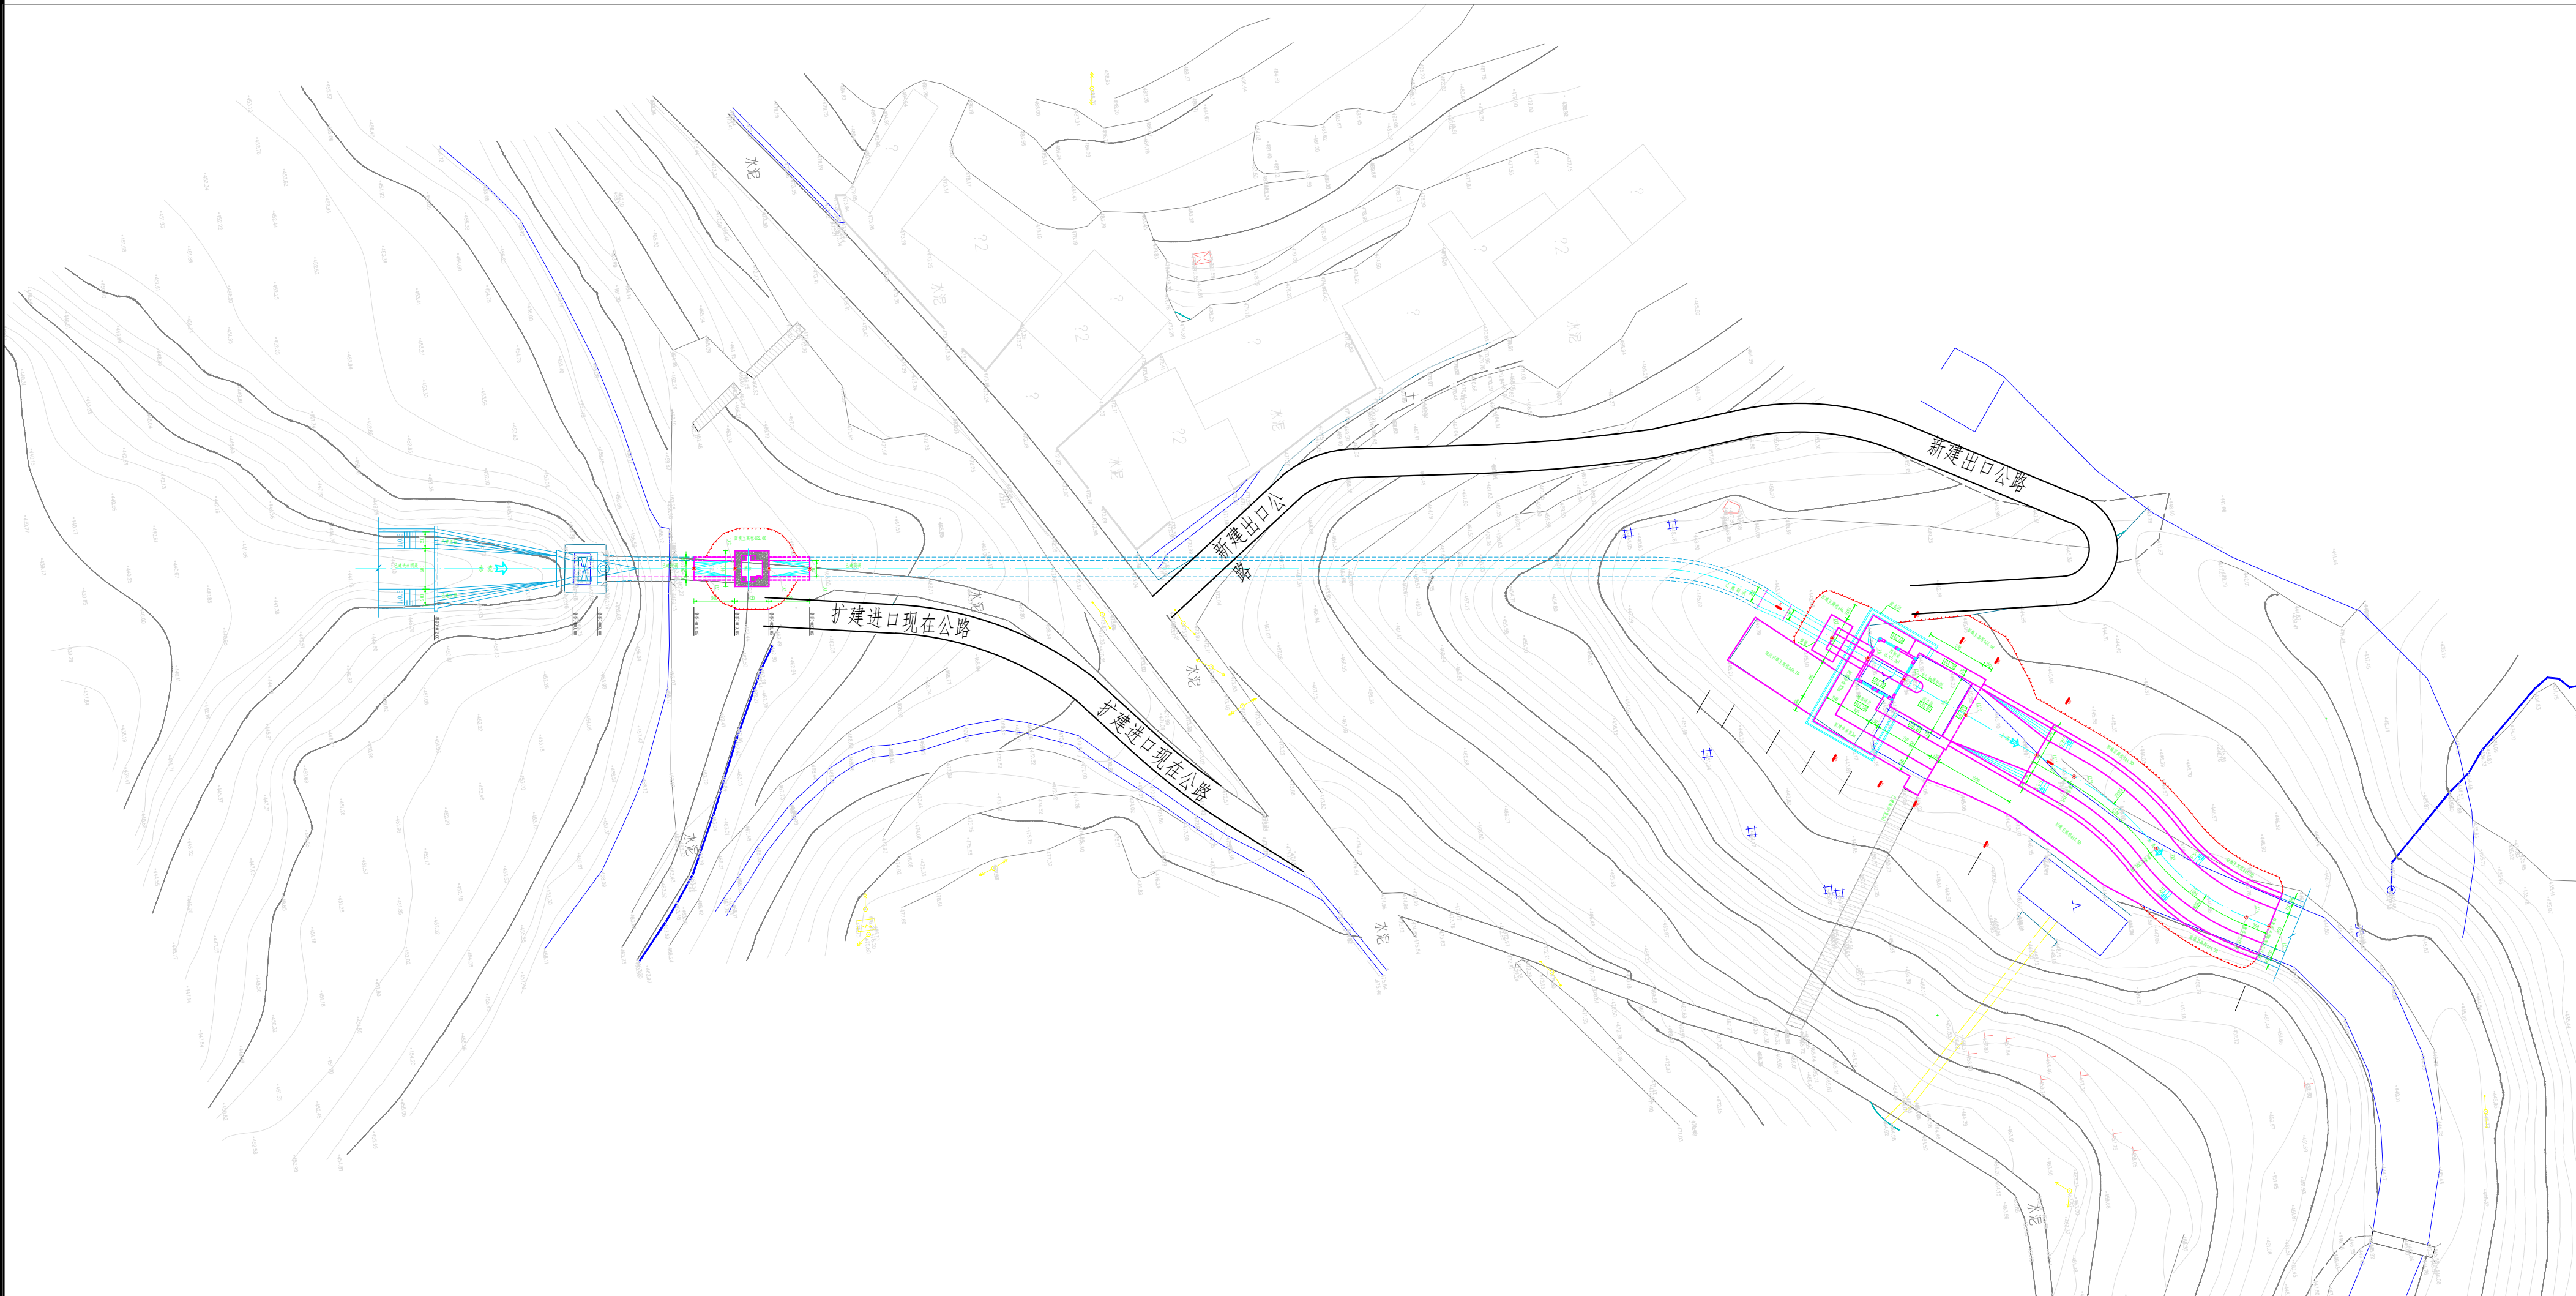
鲁班水库除险加固工程鲁香放水隧洞工程施工总布置平面图

- 1、鲁班水库除险加固工程鲁香放水隧洞进口现有2.5m宽混凝土路面公路与环湖公路相接，结合永久性公路，施工期需对该公路扩建为3.5m宽混凝土路面。出口仅有人行便道与环湖公路相接，施工期需新建3.5m宽泥结碎石公路与环湖公路相接。
- 2、鲁香、鲁联放水隧洞共布置一个工区，位于鲁联放水隧洞出口靠山侧，占地总面积1200平。

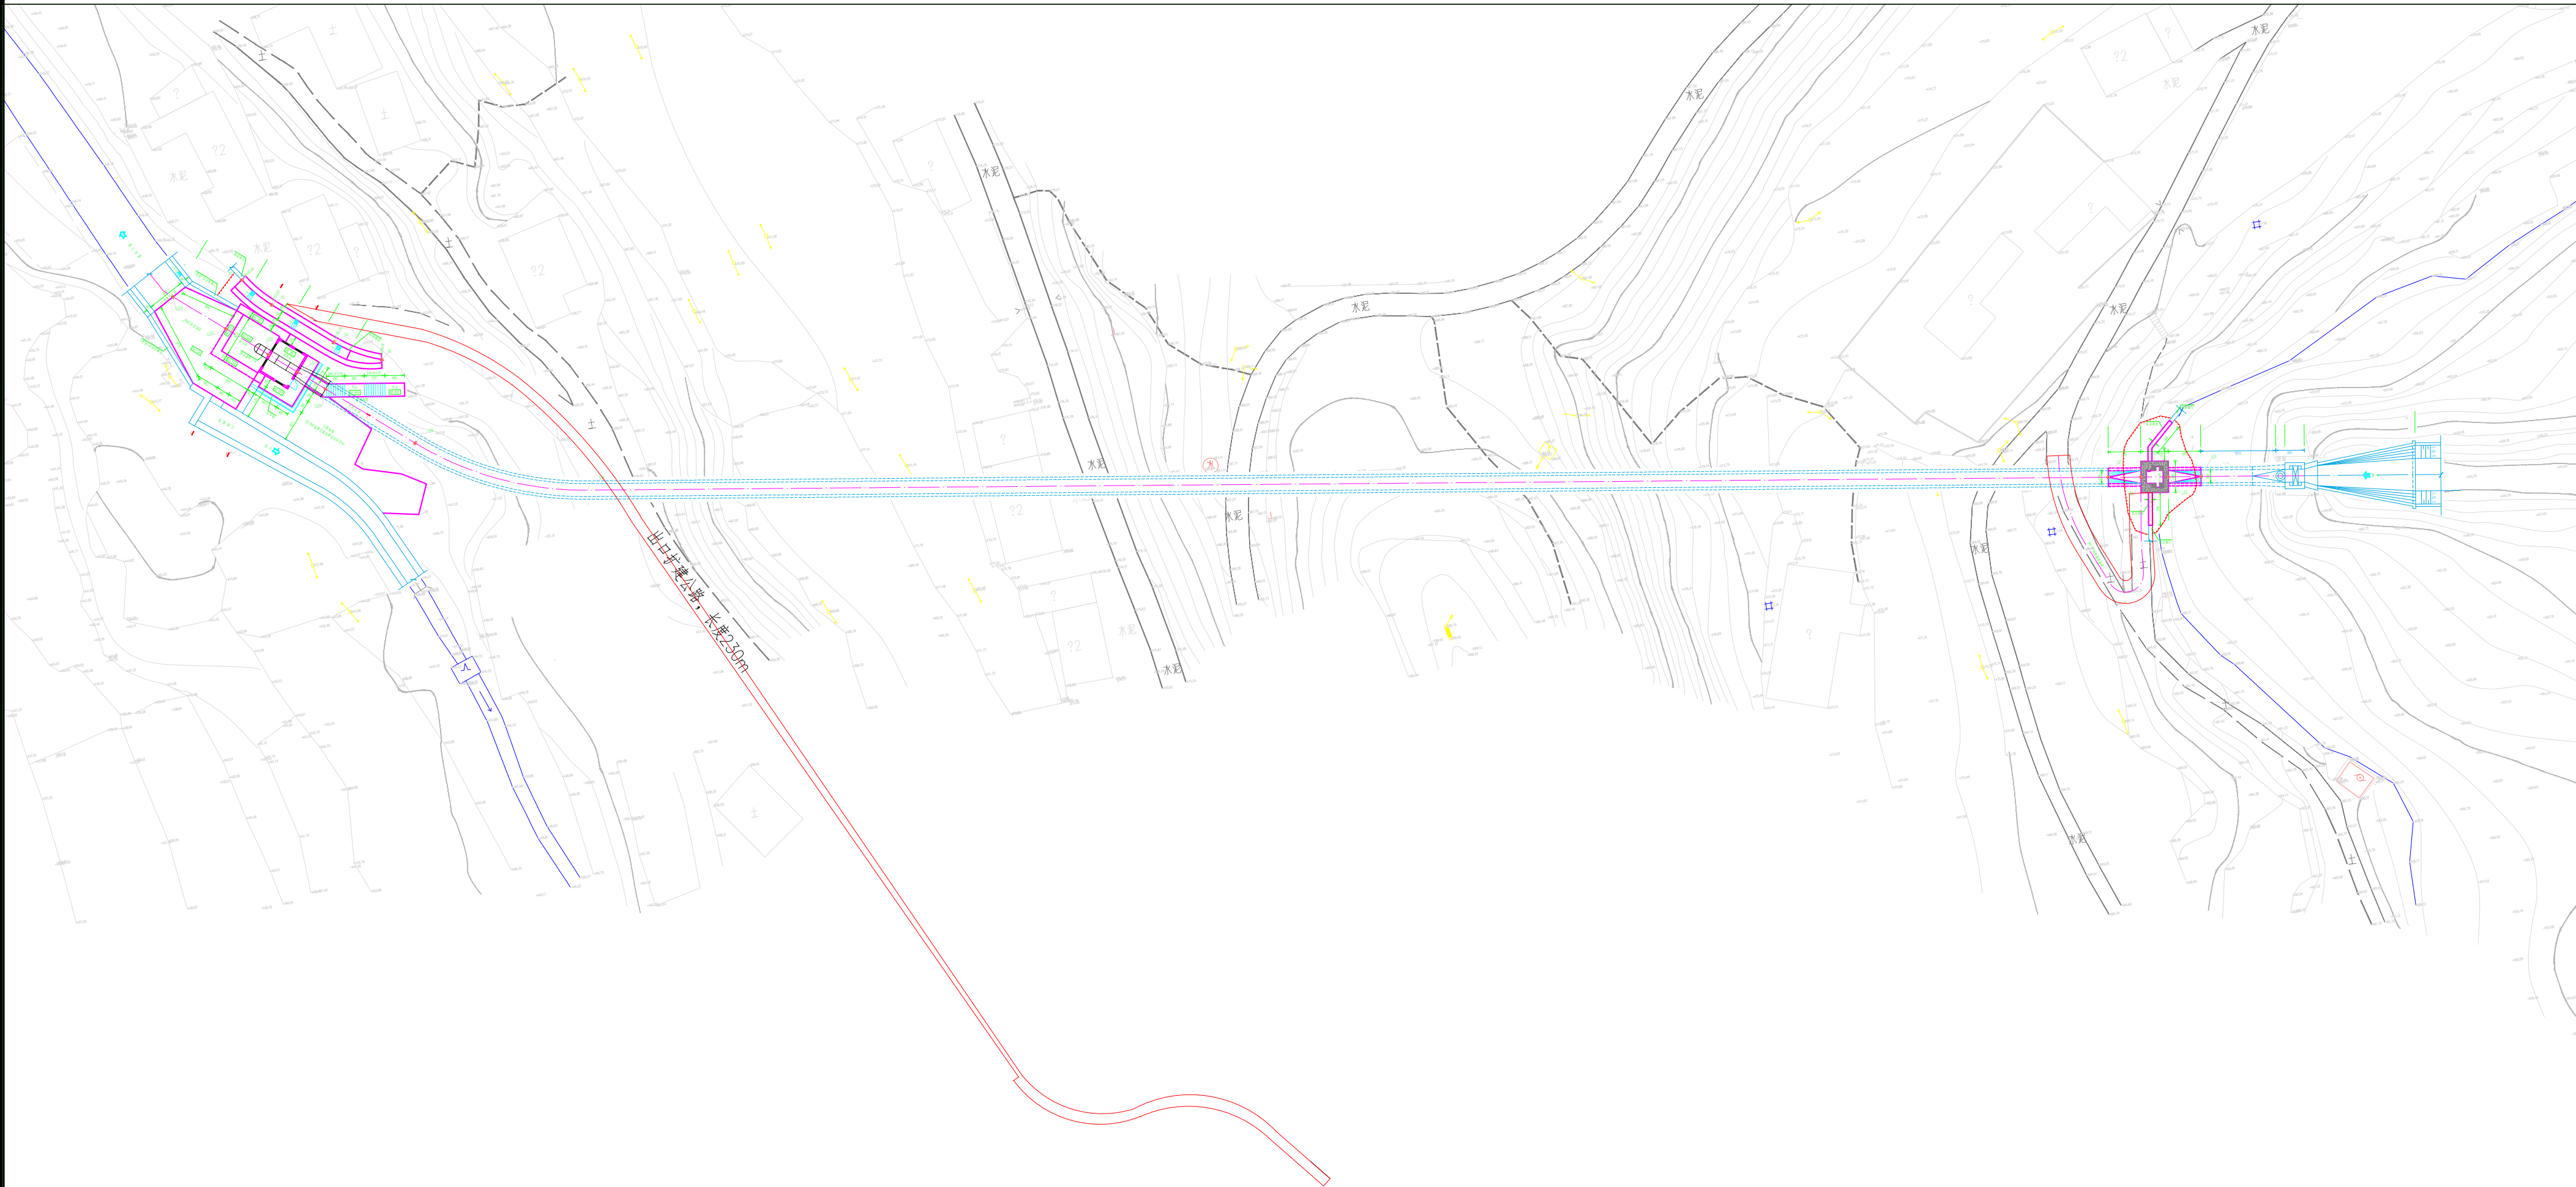
鲁班水库除险加固工程鲁联放水隧洞工程施工总布置平面图

说明:  
1、鲁班水库除险加固工程油房埡、采购站、铎厂埡、大碑埡和倒湾埡副坝现有环湖公路连接左、右岸，坝顶改造工程半幅施工，需对现有通行影响，施工期在堤后新建场内临时公路与现有公路相接即可满足交通运输需要。  
2、施工区主要布置在放水隧洞近公路测，负责鲁西放水隧洞和防汛抢险道路施工，占地面积1500平。

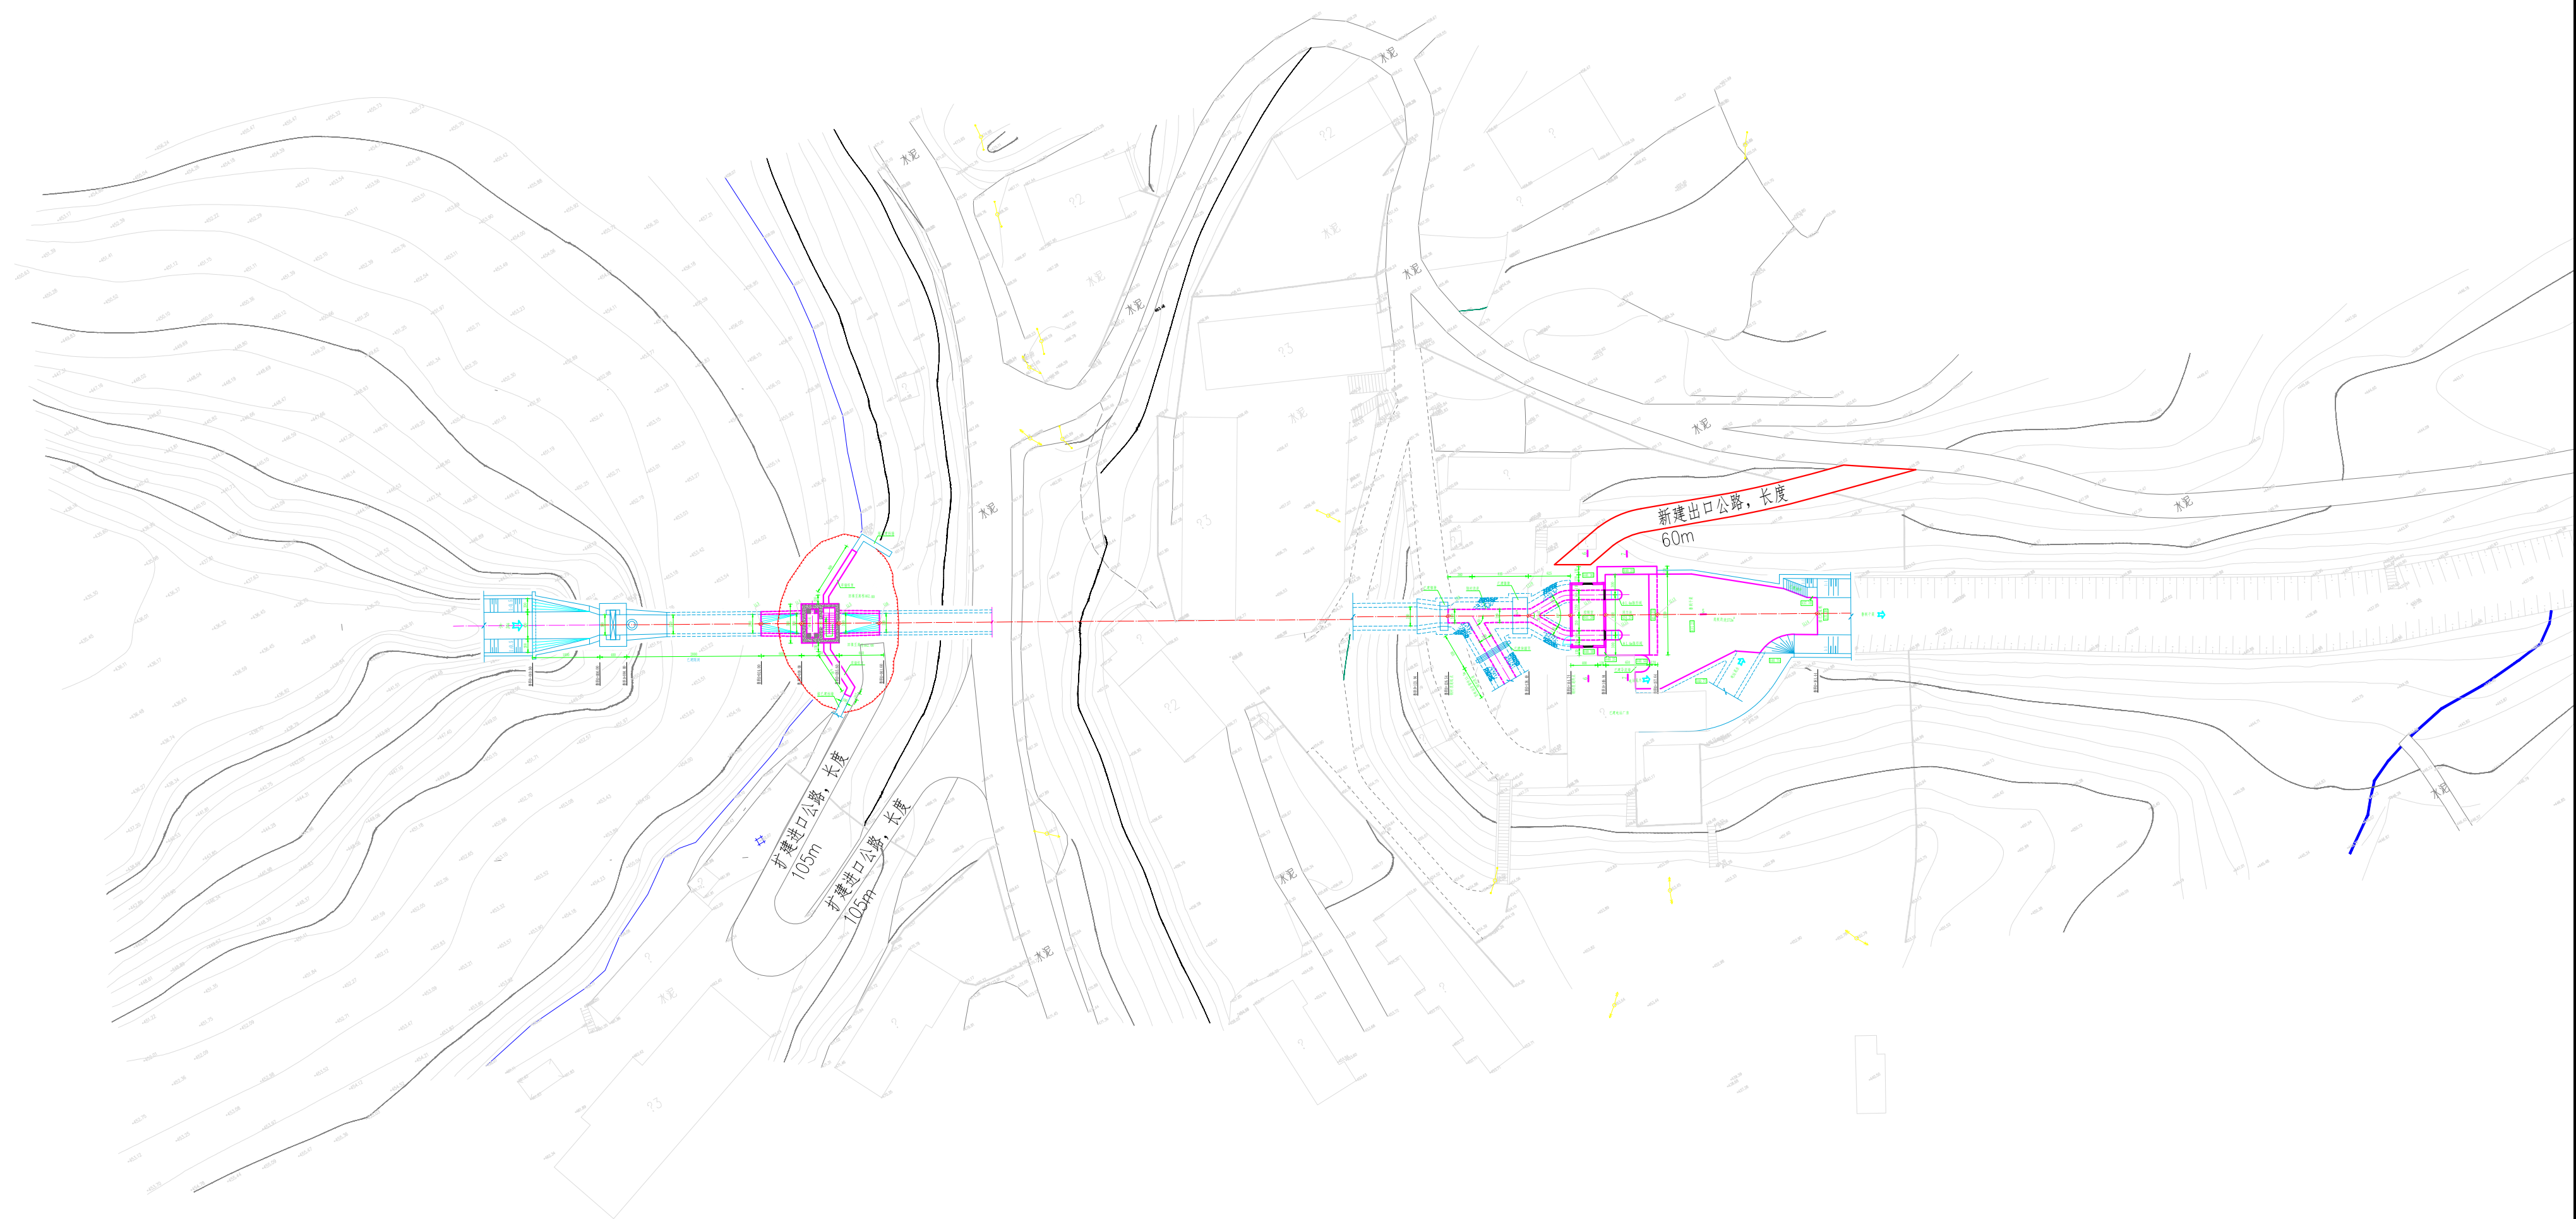
鲁班水库除险加固工程鲁联放水隧洞工程施工总布置平面图

- 1、鲁班水库除险加固工程鲁班放水隧洞进口现有2.5m宽混凝土路面公路与环湖公路相接,结合永久性公路,施工期需对该公路扩建为3.5m宽混凝土路面。出口附近有电站内部3.5m宽混凝土路面公路经过,施工期新建少量3.5m宽泥结碎石公路与内部道路相接便可解决场内交通问题。
- 2、鲁香、鲁联放水隧洞共布置一个工区,位于鲁联放水隧洞出口靠山侧,占地总面积1200平。

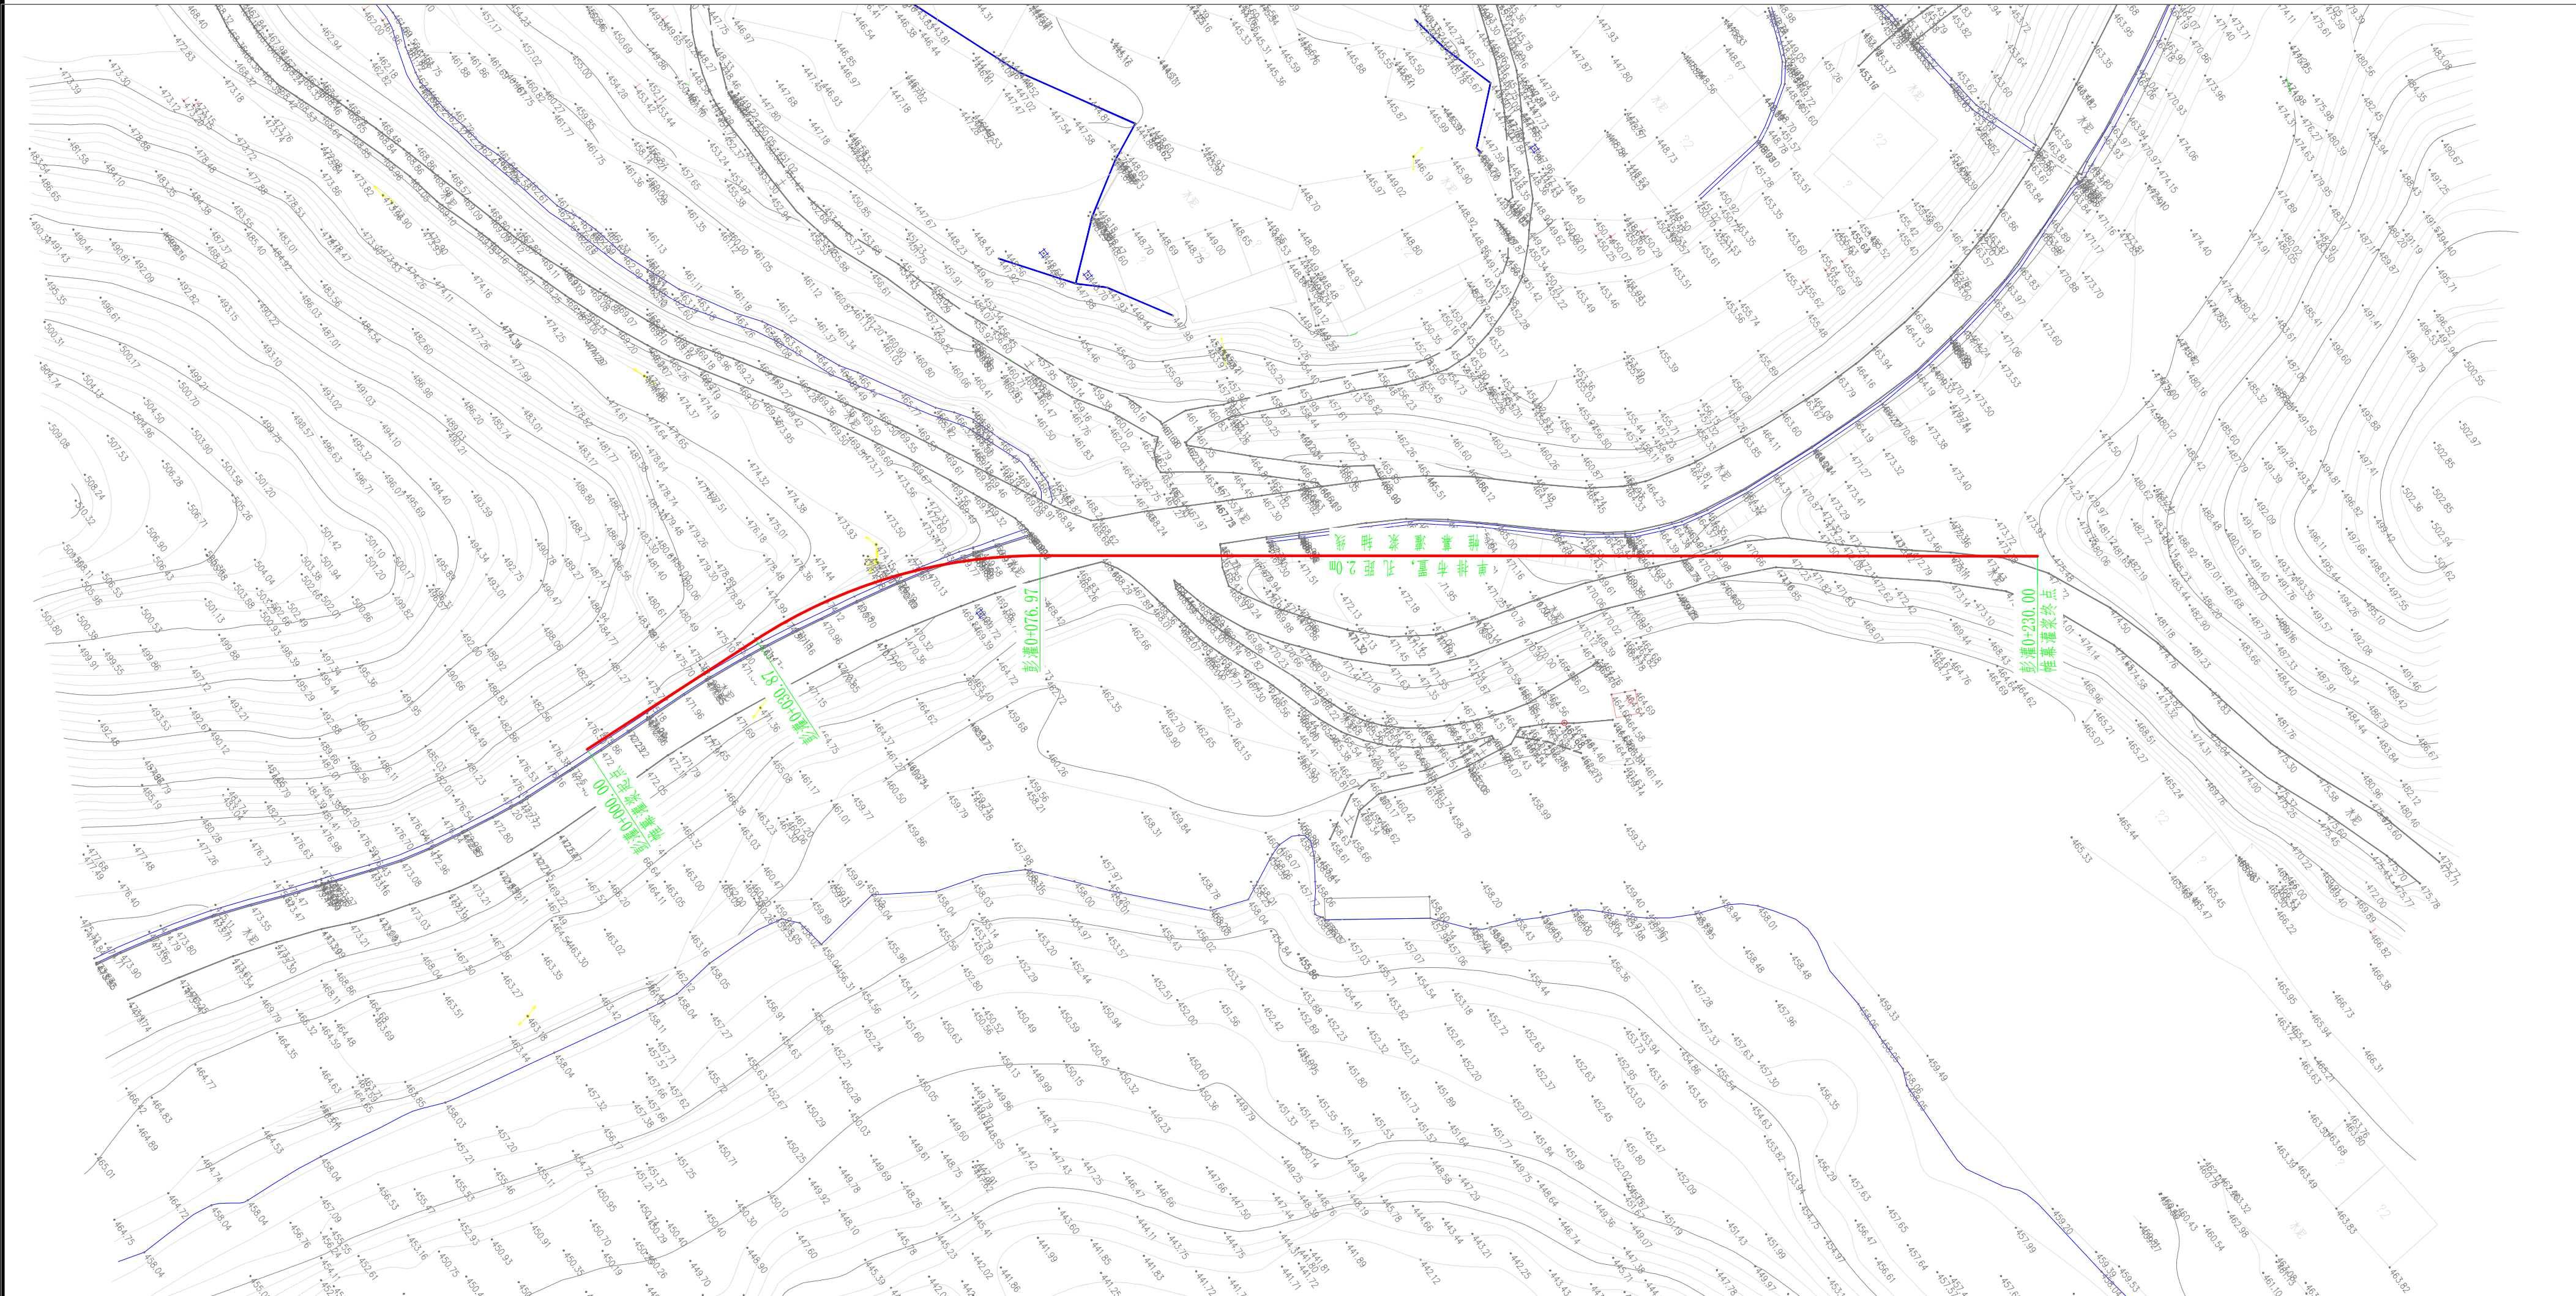
鲁班水库除险加固工程彭家湾单薄分水岭工程施工总布置平面图

- 1、鲁班水库除险加固工程麻巴垭、大碑垭和倒湾垭库岸整治工程附近均有环湖公路从堤后经过，施工期需新建部分场内临时公路和下堤公路便可解决场内交通问题。
- 2、彭家湾分水岭防渗治理工程区结合大林寺施工区共划分为一个大工区，布置在大林寺副坝附近，占地总面积共计1100平。
