四川省三台县鲁班水库除险加固工程

# 水土保持方案报告表

(报批稿)

编制单位：中水君信工程勘察设计有限公司

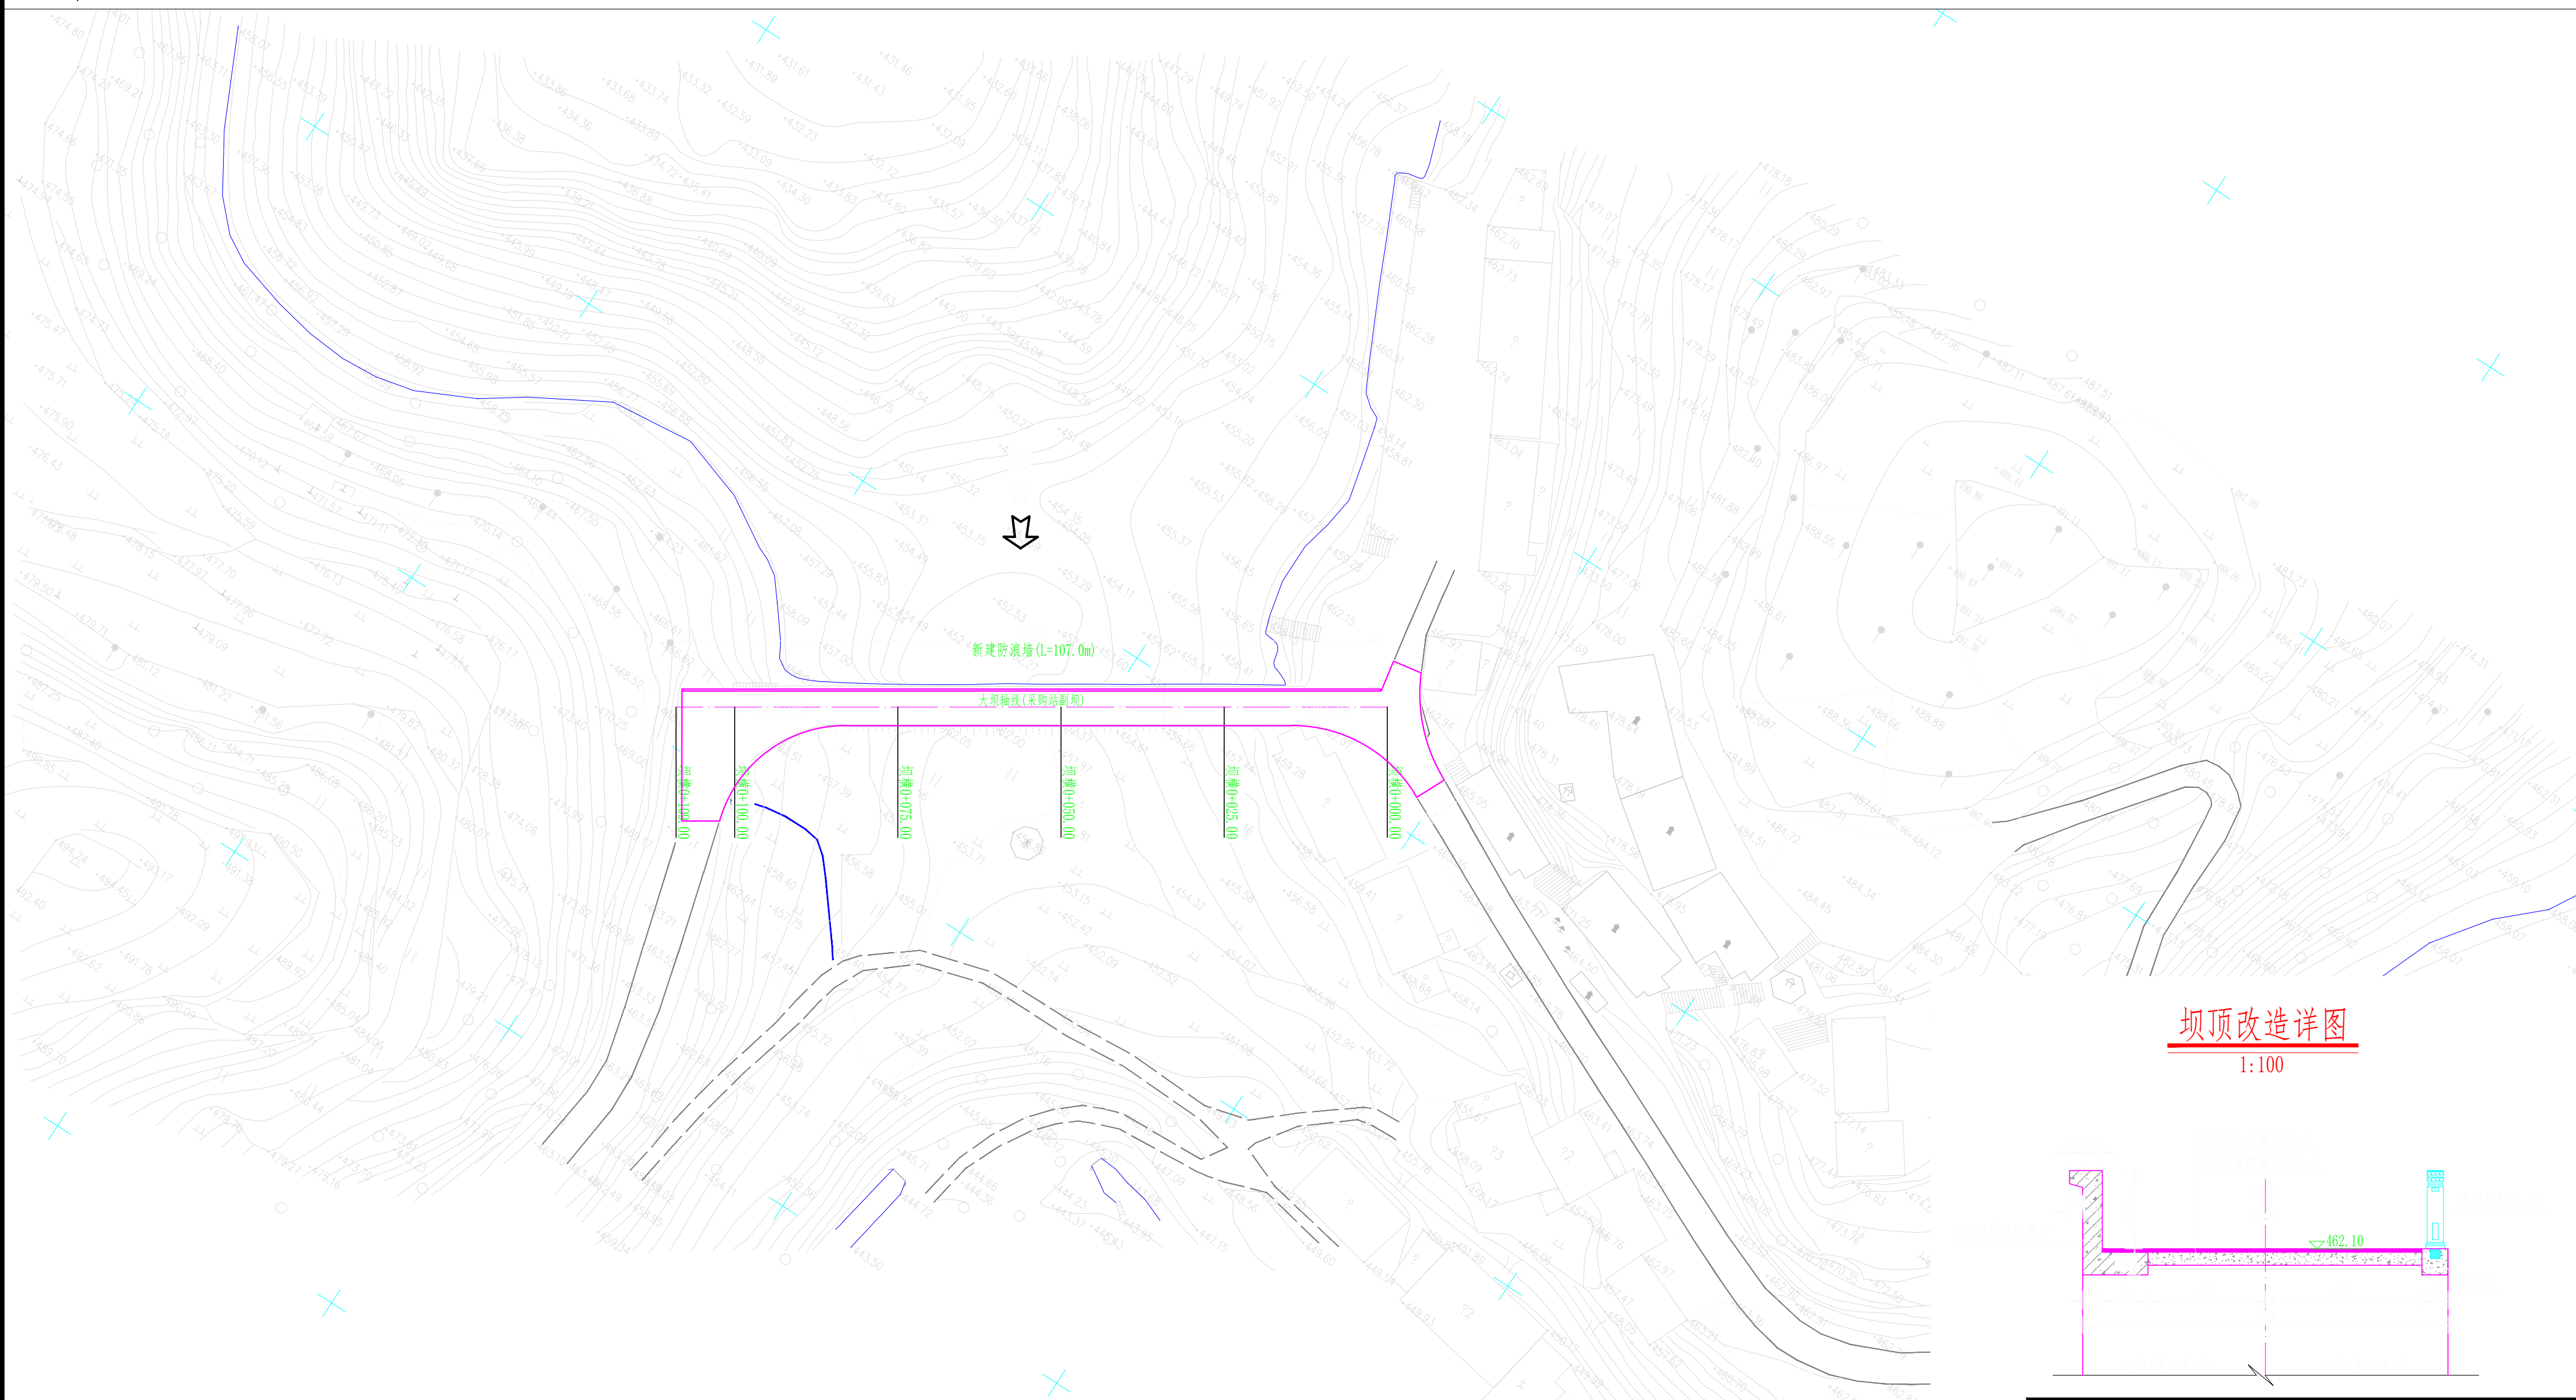
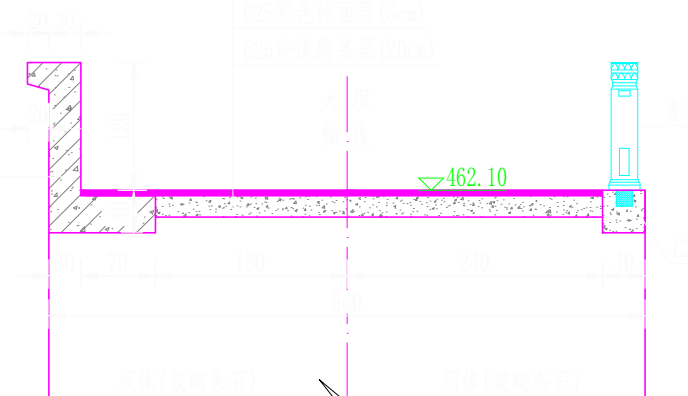
采购站副坝整治平面布置图

- 图中高程以m计, 桩号以km+m计, 其余单位尺寸以cm计;
- 采购站副坝整治方案:
  - 改造坝顶路面及上游防浪墙, 新建下游侧坝顶栏杆;
  - 下游侧坝坡采用水泥砂浆进行开槽勾缝, 延缓因雨水渗入导致的条石风化;
- 左右岸道路改造参照坝顶路面结构;
- 未尽事宜请参照现行相关规范执行;

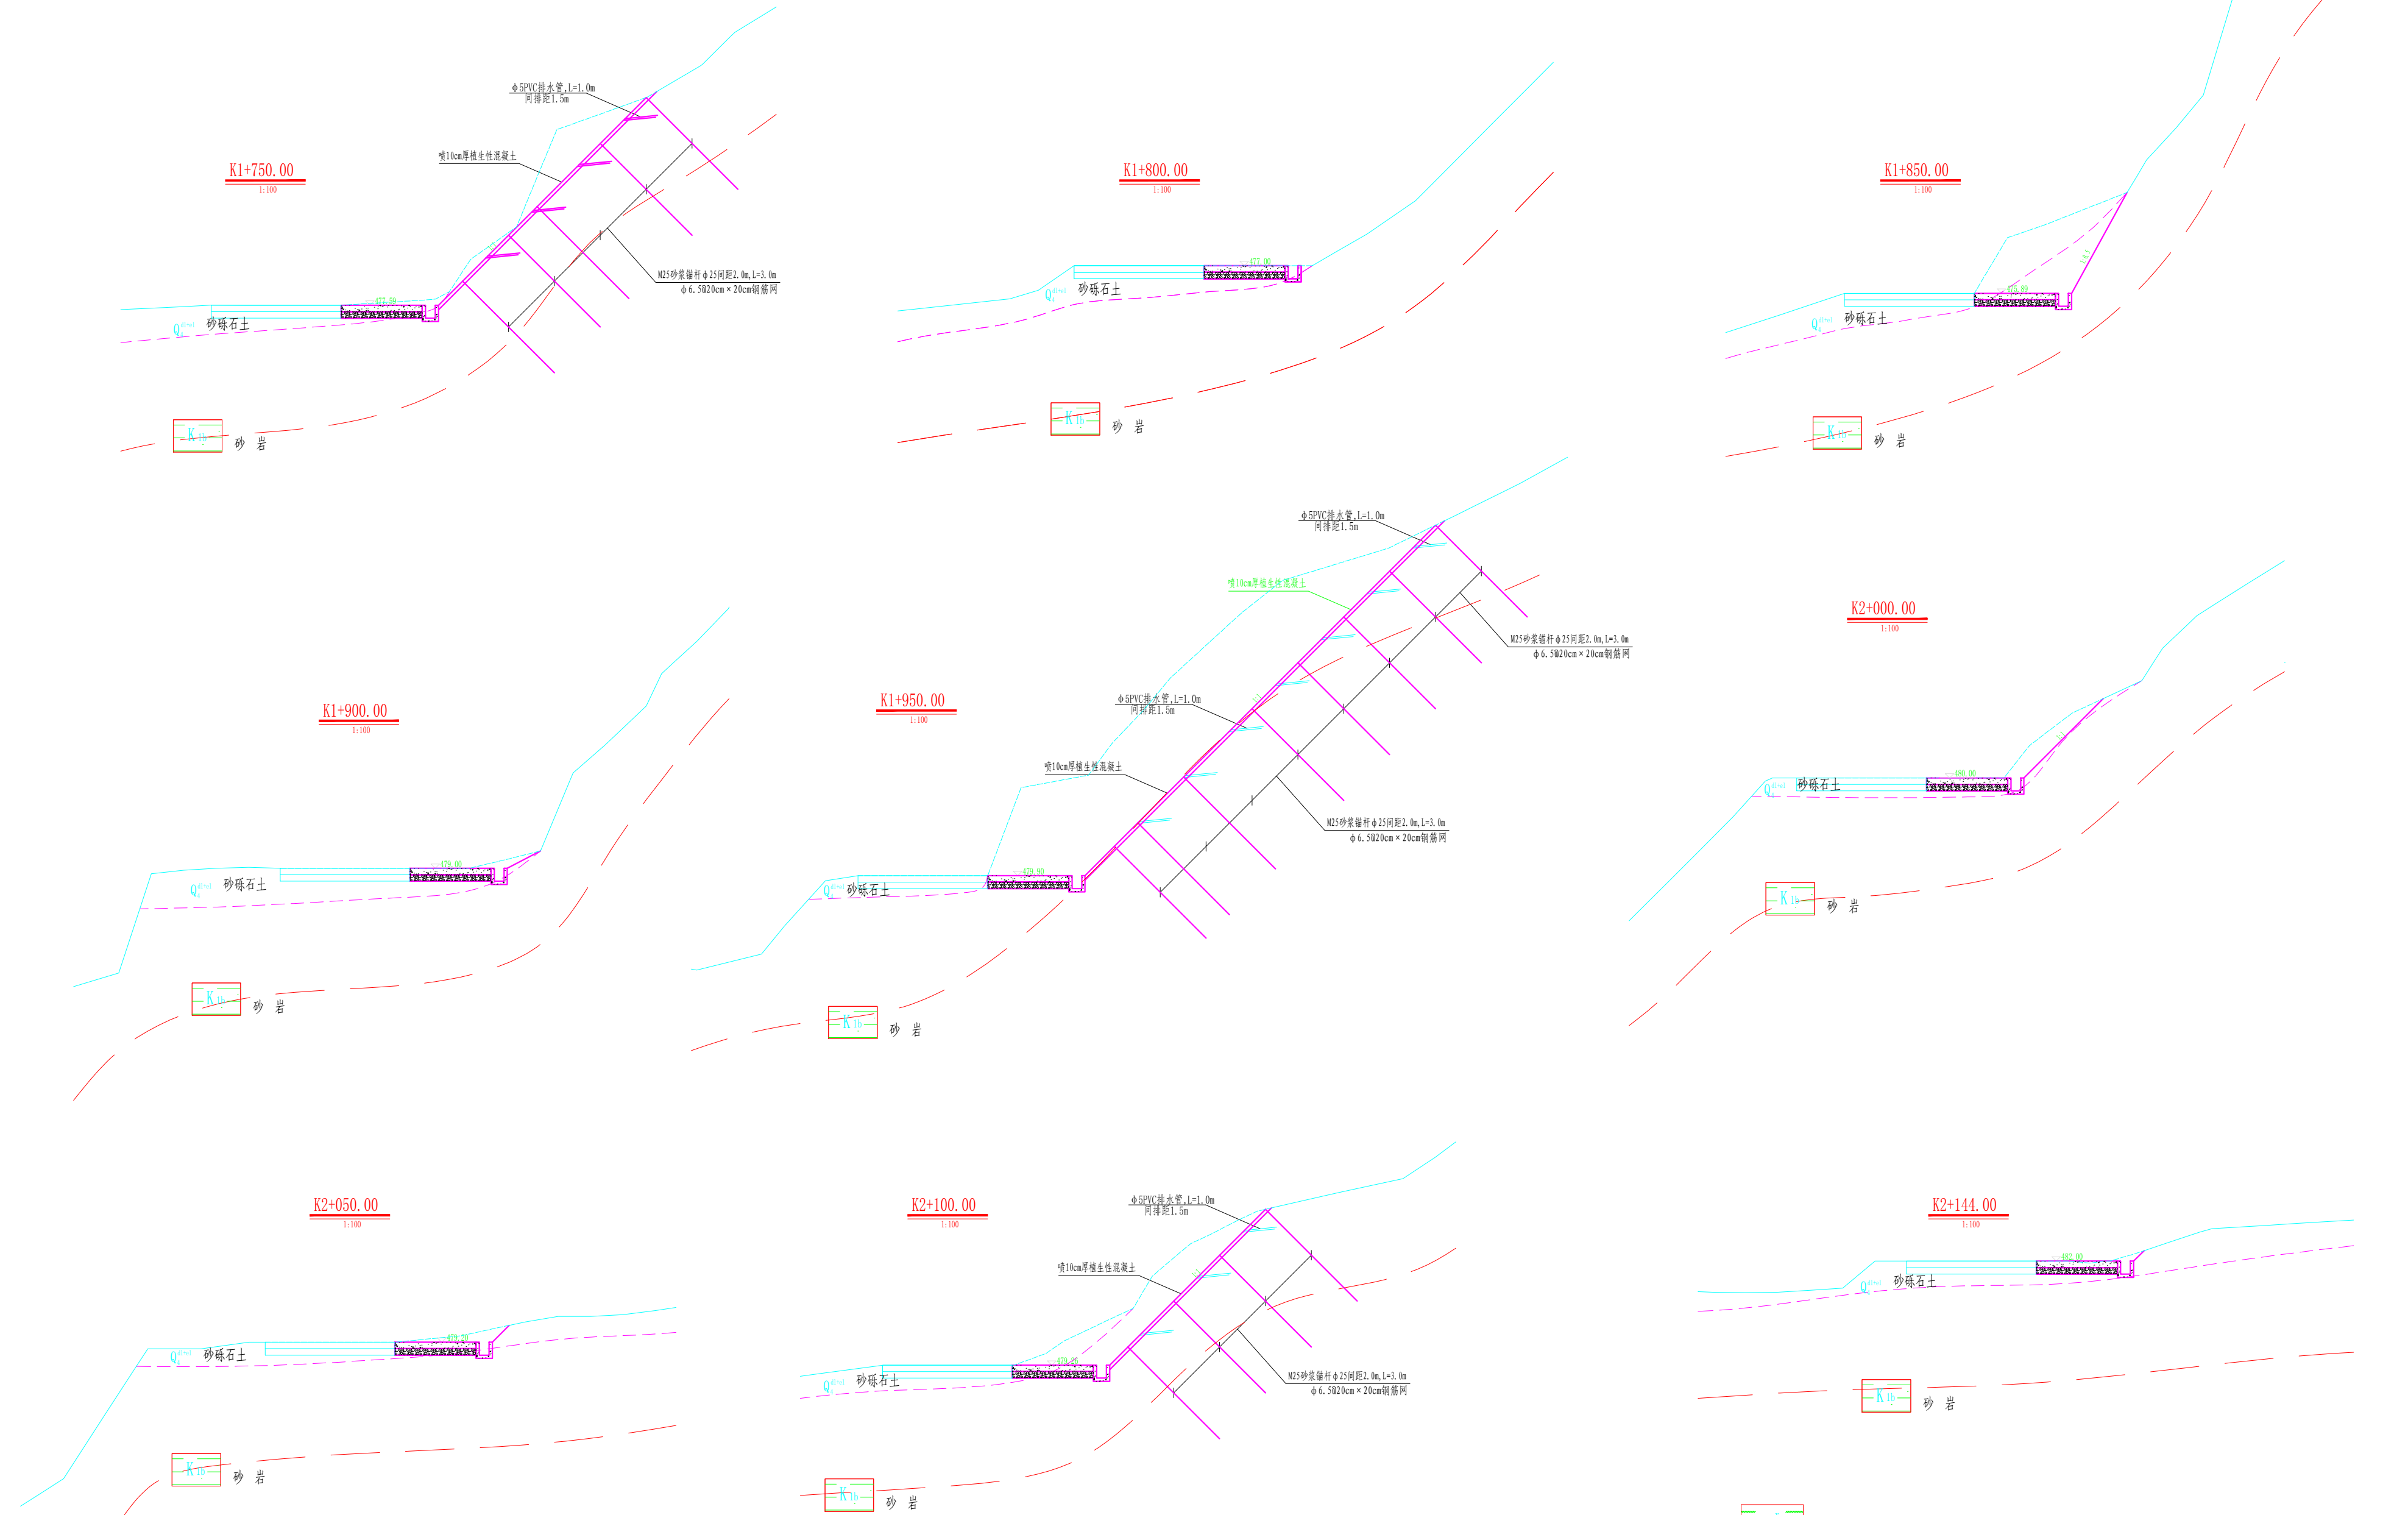
- 图中高程以m计, 桩号以Km+m计, 其余单位尺寸以cm计;
- 本次对倒湾垭副坝右坝肩至三金路岔路口之间2.144km狭窄道路, 在现状基础上进行拓宽整治;
- 拓宽部分路面纵向坡比与现状保持一致, 横坡保持一致, 朝向边沟或者排水沟一侧, 横缝与原缝对齐, 缝内填充沥青;
- 局部填方路段采用石渣料回填, 干密度不小于2.05kg/m<sup>3</sup>, 孔隙率不大于20%; 路肩挡墙基础置于基岩, 地基承载力不小于0.25Mpa, 墙身设DN50mmPVC排水管
- 对开挖后高度大于2.5m以上的边坡, 采用M25砂浆锚杆(L=3.0m)支护, 间排距2.0m, 梅花形布置, 坡面喷10cm植被混凝土护坡; 坡面设DN50mmPVC排水管, 布置形式同锚杆;
- 道路临坎一侧增设波形防撞护栏, 沿线增设10处标示牌;
- 实施过程中对应对现状两侧的房屋建筑, 加强监测并采取避让保护措施;
- 未尽事宜请参照现行相关规范执行。

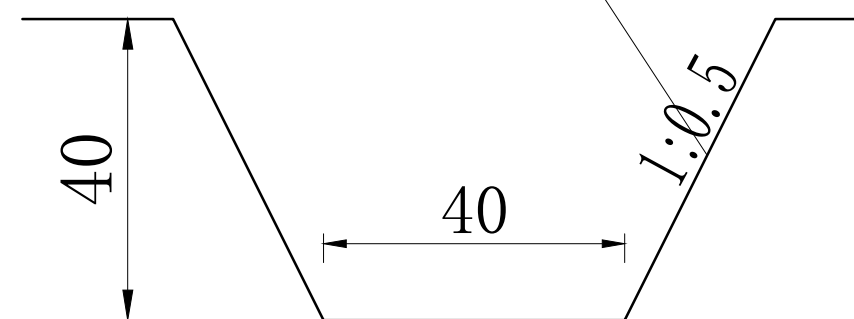
临时排水沟断面图

排水沟（铺土工膜）
